علل خرابی قطعات

راهنمای مصور تحلیل خرابی قطعات در خودروهای سبک و سنگین

انتشارات شرکت جان دیر

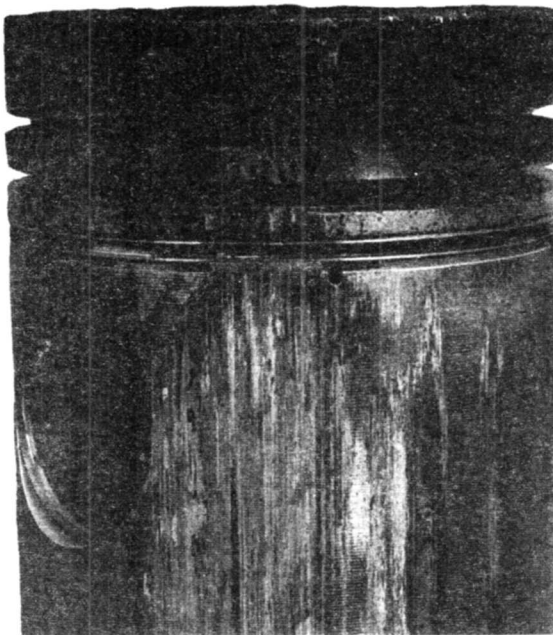
شکل ۷.

گاهی الگوی غیر معمول فرسایش، ناشی از همراهی نبودن شاتون است. اثر تماس با دیواره سیلندر، بر روی دامن پیستون در سمت چپ و بر روی حد فاصل رینگها در سمت راست (پیکانها) نشان داده شده است. همچنین الگوی فرسایش مورب نیز در سرتاسر دامن پیستون گسترش می‌یابد. اینگونه سایش غیر یکنواخت، از خمیدگی یا پیچش شاتون یا شافت ناشی می‌شود. هنگامی که شاتونها همراهی نباشند، تماس رینگها و دیواره سیلندر به نحو صحیح صورت نمی‌گیرد، پیستونها سریعاً و به صورت غیر یکنواخت فرسوده می‌شوند و مصرف روغن افزایش می‌یابد و موتور مستعد فرسودگی و خراشیدگی خواهد شد. همراهی شاتون را همواره کنترل کنید.

توصیه: پیستون را تعویض کنید.

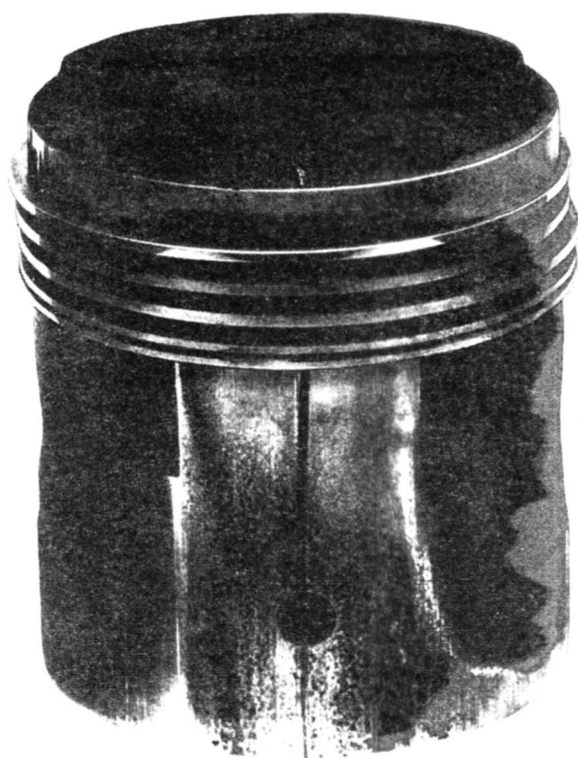
شکل ۹.

سایش خورنده به صورت سطح دارای حفره و به رنگ خاکستری و خالدار بر روی پیستونها و دیواره‌های سیلندر ظاهر می‌شود.

توصیه: تعویض کنید.

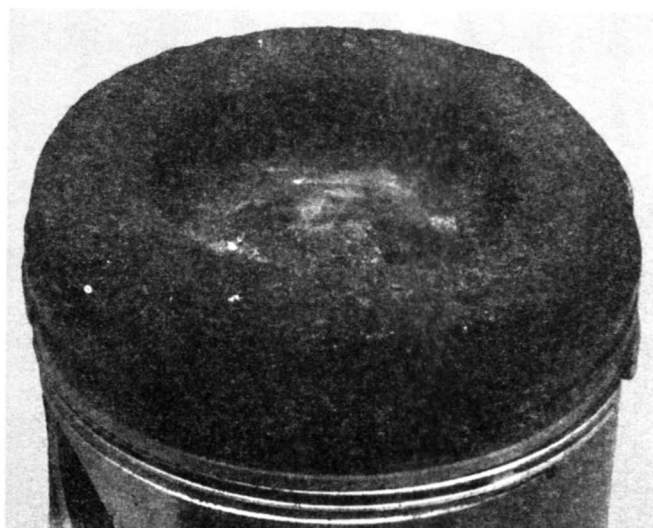
شکل ۳۲.

در اینجا مثالهای دیگری از ساییدگی تاج پیستون را مشاهده می کنید. وضعیت پیستون سیاه شده و پیستون ساییده شده ناشی از احتراق سوخت مایع است.

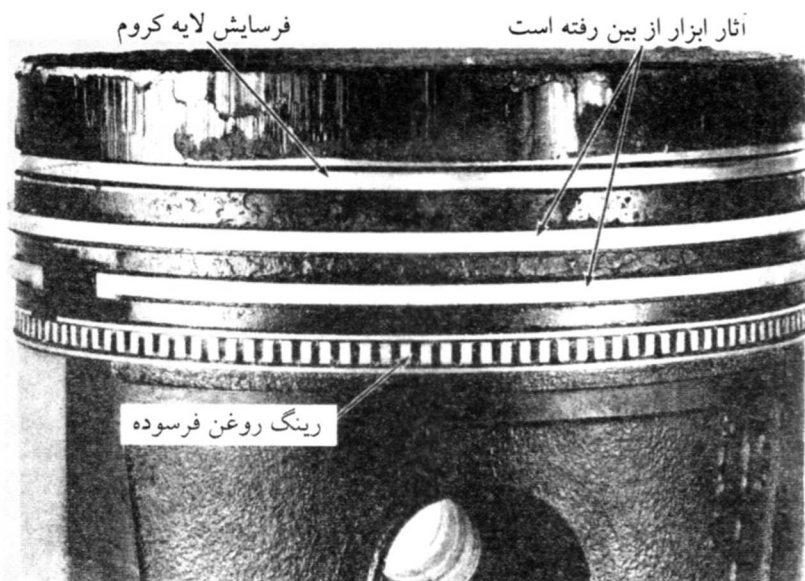
شکل ۳۷.

بسیاری از پیستونهای آلومینیومی که برای تعویض رینگ از جای خود خارج می شوند، در ناحیه شیارهای بالایی به شدت فرسوده اند. دلیل عمده فرسودگی این قسمت، قرار گرفتن در معرض حداکثر حرارت و فشار ناشی از احتراق و نیز ذرات ساینده موجود در هواست که وارد موتور شده اند. به راهنمای فنی مراجعه کنید.

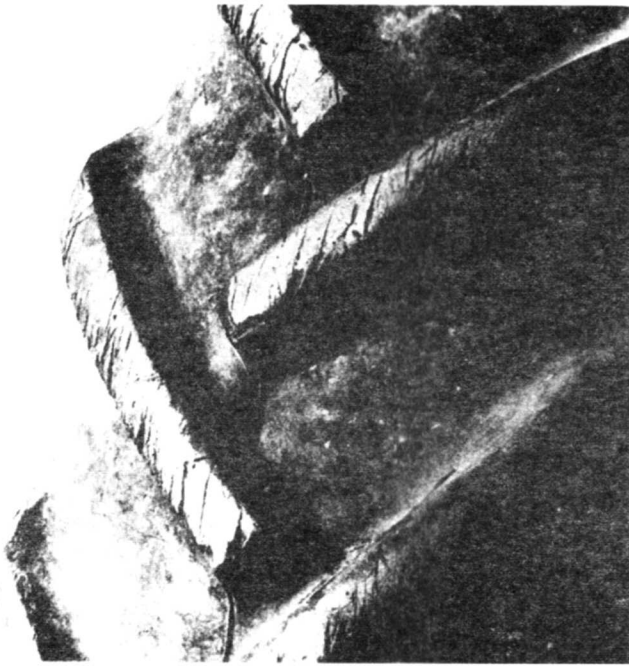
شکل ۲۲.

حرکت لاستیکهای تراکتور بر روی کاهبن ذرت موجب سایش و پنچری لاستیک می‌شود. به منظور جلوگیری از این آسیب یا به حداقل رساندن آن، فاصله دو لاستیک عقب را به نحوی تنظیم کنید که هیچ‌یک از لاستیکها از روی کاهبن رها نشوند. هنگامی که چرخها با کاهبن در تماس هستند، از بکسواد کردن چرخها جلوگیری کنید.
